**Control Integrado
del Picudo Rojo
Urb. Masias
(Moncada)**

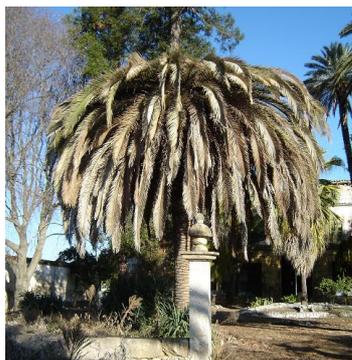
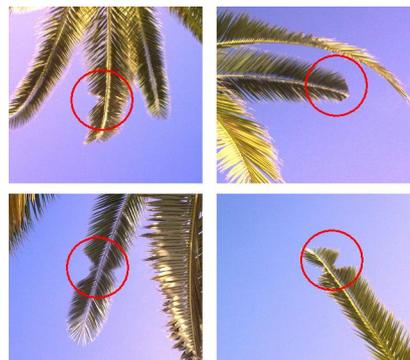
Si la **entrada es por la corona**, cercana al punto vegetativo, al tratarse de vegetales que no ramifican, las palmas son más vulnerables, los síntomas se manifiestan antes y presentan un daño considerable y no recuperable. Se podrán observar las hojas jóvenes, centrales que aún no están totalmente desarrolladas, con algunos trozos de pinnas o **folíolos comidos**, inclinadas o con un aspecto decaído. Al tirar se desprenden con facilidad. En un estado más avanzado el penacho se rompe y cae por el viento.

Si la penetración se produce a través de las heridas (podas o deshijado) en diferentes zonas del tronco, el daño es menos grave, si se detecta a tiempo podría controlarse al principio del ataque. Cuando la vaina o base de las hojas ha sido afectada por la plaga, su aspecto general cambia pues se observa como si las palmas no tuvieran una posición normal y estuvieran "desordenadas", quizás debido al retorcimiento del raquis en las hojas más externas. Estas se desprenden fácilmente y se aprecian las galerías, pudiéndose ver individuos y restos de fibra.

- El ruido producido por las larvas al morder o devorar mientras se alimentan y que es fácilmente audible cuando la palmera está muy afectada.
- Los orificios de salida, exudación viscosa de color rojizo y restos de fibra que pueden aparecer, en casos extremos, en el fuste de algunos ejemplares afectados.

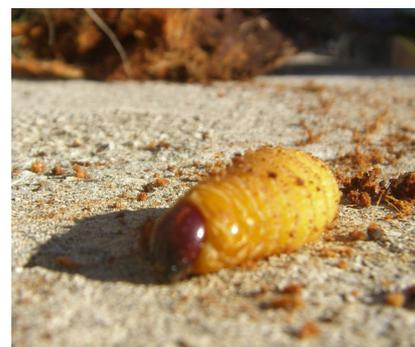
25/12/2010: Gracias a algunos vecinos, podemos ver a las larvas de picudo tomando el sol.

"Las fotos se han tomado en un campo cerca de las calles 136 y 149. Son larvas de picudo que se encuentran próximas a una palmera moribunda (por culpa del picudo) y que están en el suelo tomando el sol. Así de claro. Pronto se convertirán en picudos y volarán a infectar las palmeras cercanas. Si las autoridades no se ponen serias, informando y ofreciendo ayuda, nuestros nietos tendrán que buscar lo que es una palmera en los diccionarios. Desde luego, parte de la culpa la tienen los dueños de las palmeras, que sabiendo lo que pasa no hacen nada para evitar contagiar a sus vecinos."
